OS PROCESSOS EROSIVOS NO VALE DO SALITRE A PARTIR DA PERCEPÇÃO *IN LOCO*

EROSIVE PROCESSES IN THE SALITRE VALLEY FROM IN LOCO PERCEPTION

Rafael Rodrigo Ferreira de Lima¹

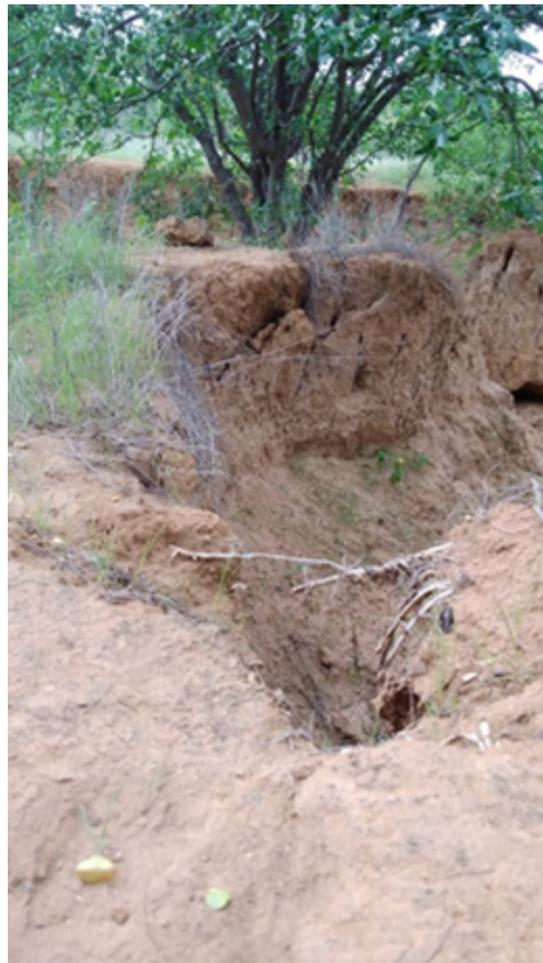
Figura 1 - Cabeceira da Voçoroca

A observação da área degradada pelo processo erosivo pode ser, inicialmente, observada na Figura 1, onde é possível perceber a cabeceira da voçoroca, que já se encontra em um estado avançado do processo. É importante ressaltar que a cabeceira da voçoroca pode ser considerado como o local em que ocorre a convergência de fluxos de água, superficial e subterrâneo, de modo que ocorre o favorecimento da origem e desenvolvimento do processo erosivo (FILIZOLA *et al.*, 2011).

Ainda na Figura 1 é possível notar o desmembramento de folhas de solo próximo à vegetação, que sustenta a ilha pedológica criada no curso da voçoroca e que possui, de acordo com o observado e o que projeta para o futuro próximo, um prazo para a continuidade da existência da espécie vegetal que se sustenta na ilha pedológica criada.

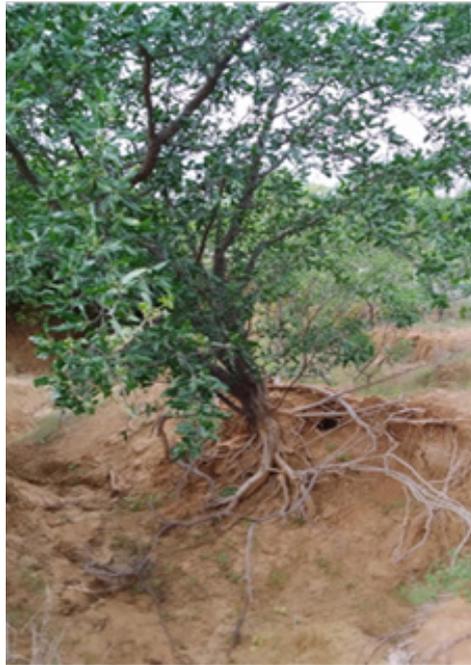
Figura 2 - Exposição de raízes da fauna na voçoroca.

A Figura 02 demonstra o estágio avançado do estado da vegetação exposta ao processo de erosão ora tratado em que as raízes da espécie vegetal não são mais capazes de conter o desenvolvimento da voçoroca, mas que é afetada por esse processo. Observa-se, então, a exposição das raízes e o declínio da árvore. É válido ressaltar que embora a morte da espécie vegetal contribua para a origem de alguma matéria orgânica do solo, esta não tende a contribuir

significativamente para a manutenção da regeneração natural da voçoroca porque, como cita Rios (2011), o escoamento do local aumenta, ou mantém, o processo de remoção da cobertura vegetal e de suas vantagens diretas e indiretas sobre o solo.

O entendimento considerado na análise da Figura 02 pode ser complementado com a ilustração real observada nas Figuras 3 e 4 onde é perceptível o avanço do processo erosivo sobre a fauna local e a consequente abertura do canal da voçoroca.

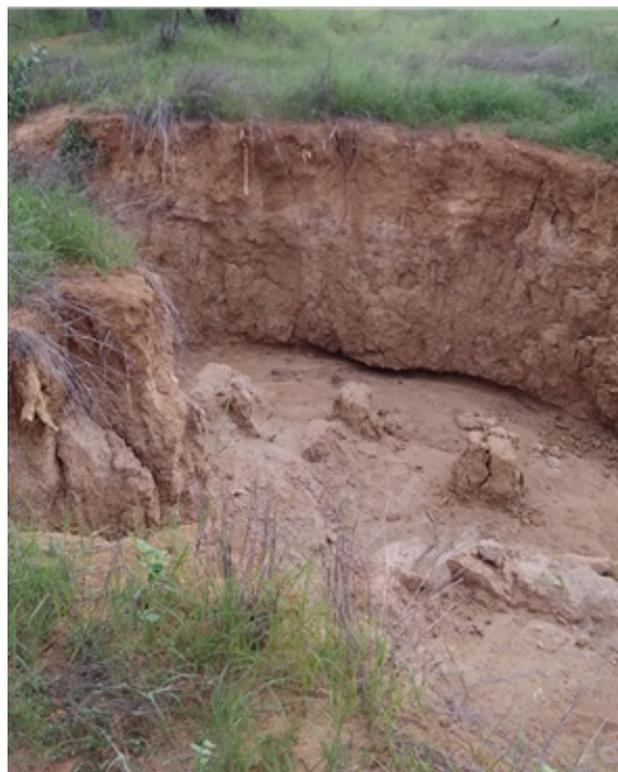
Figura 5 - Vista das paredes e fundo da voçoroca.

A Figura 5 evidencia o efeito do escoamento no fundo da voçoroca em que é possível observar o processo de erosão sobre a parede da voçoroca e a perda da vegetação local. É igualmente perceptível como o processo de escoamento se assemelha, por motivos evidentes, ao leito de um rio.

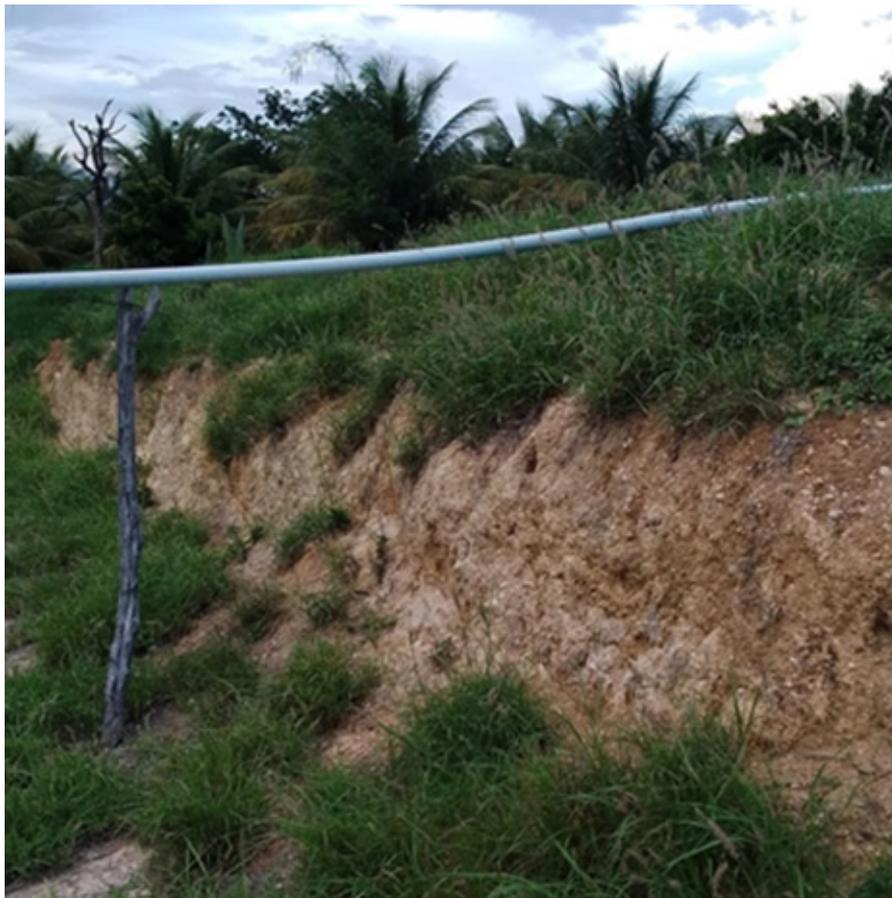
Figura 6 - Vista do terraço para controle da voçoroca

Na Figura 6 percebe-se uma técnica de controle e remediação de voçoroca em que foi aplicado o método de terraceamento para a contenção do processo erosivo até então em curso. Vale salientar que essa técnica foi aplicada em uma voçoroca diferente da registrada nas Figuras 1-4, tendo em vista que enquanto aquela encontra-se em um estágio avançado e em um relevo desfavorável ao terraceamento, esta apresentava-se em uma condição não apenas de controle e remediação como também de possibilidade de aplicação da referida técnica. Nessa imagem é possível verificar que o terraço se encontra deteriorado, apesar de apresentar efetividade no controle e remediação do processo erosivo, em virtude de fatores alheios à execução da técnica como:

Finalização do experimento – a análise situacional e a implantação da técnica ocorreram durante determinado período. Após a verificação da efetividade da técnica o experimento foi descontinuado pelo proprietário do terreno, levando os terraços à decadência.

Gestão agrícola ineficiente – foi observado o desinteresse na continuidade dos trabalhos de manutenção dos terraços a partir do manejo adequado do solo com a finalidade agrícola, provocando o abandono da técnica e dos seus efeitos a longo prazo.
